# Λίθινη Τοξωτή Γέφυρα Καρυών Λακωνίας

Έκθεση Οπτικής Επιθεώρησης

**ΑΠΟΚΑΤΑΣΤΑΣΗ & ΑΝΑΔΕΙΞΗ**  
**ΛΙΘΙΝΗΣ ΤΟΞΩΤΗΣ ΓΕΦΥΡΑΣ ΚΑΡΥΩΝ ΛΑΚΩΝΙΑΣ**

**ΠΡΟΚΑΤΑΡΚΤΙΚΗ ΑΠΟΤΙΜΗΣΗ ΒΛΑΒΩΝ**  
**ΕΚΘΕΣΗ ΟΠΤΙΚΗΣ ΕΠΙΘΕΩΡΗΣΗΣ**

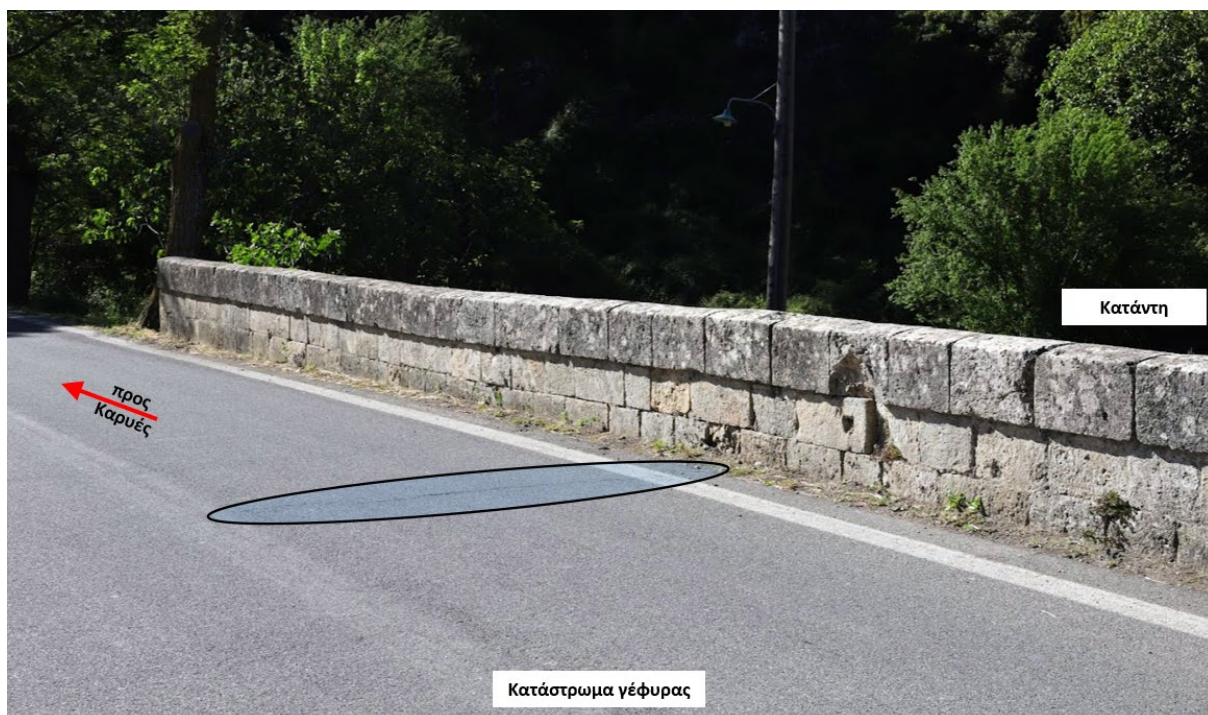
Εντοπίζεται μία εγκάρσια ρωγμή επί του καταστρώματος πάχους περίπου 5cm και η οποία καλύπτει σχεδόν το μισό πλάτος αυτού. Σε συνδυασμό με την καθίζηση του στηθαίου ασφαλείας πάνω από την κορυφή του τόξου Α, τις ρωγμές επί των τυμπάνων και τις ρωγμές στην περιοχή της κλείδας του τόξου Α, εξάγεται το συμπέρασμα πως παρουσιάζεται μετακίνηση των βάθρων και συγκεκριμένα απομάκρυνση.

**Εικόνα 34 :** Εγκάρσια ρωγμή επί του καταστρώματος (γενική άποψη).

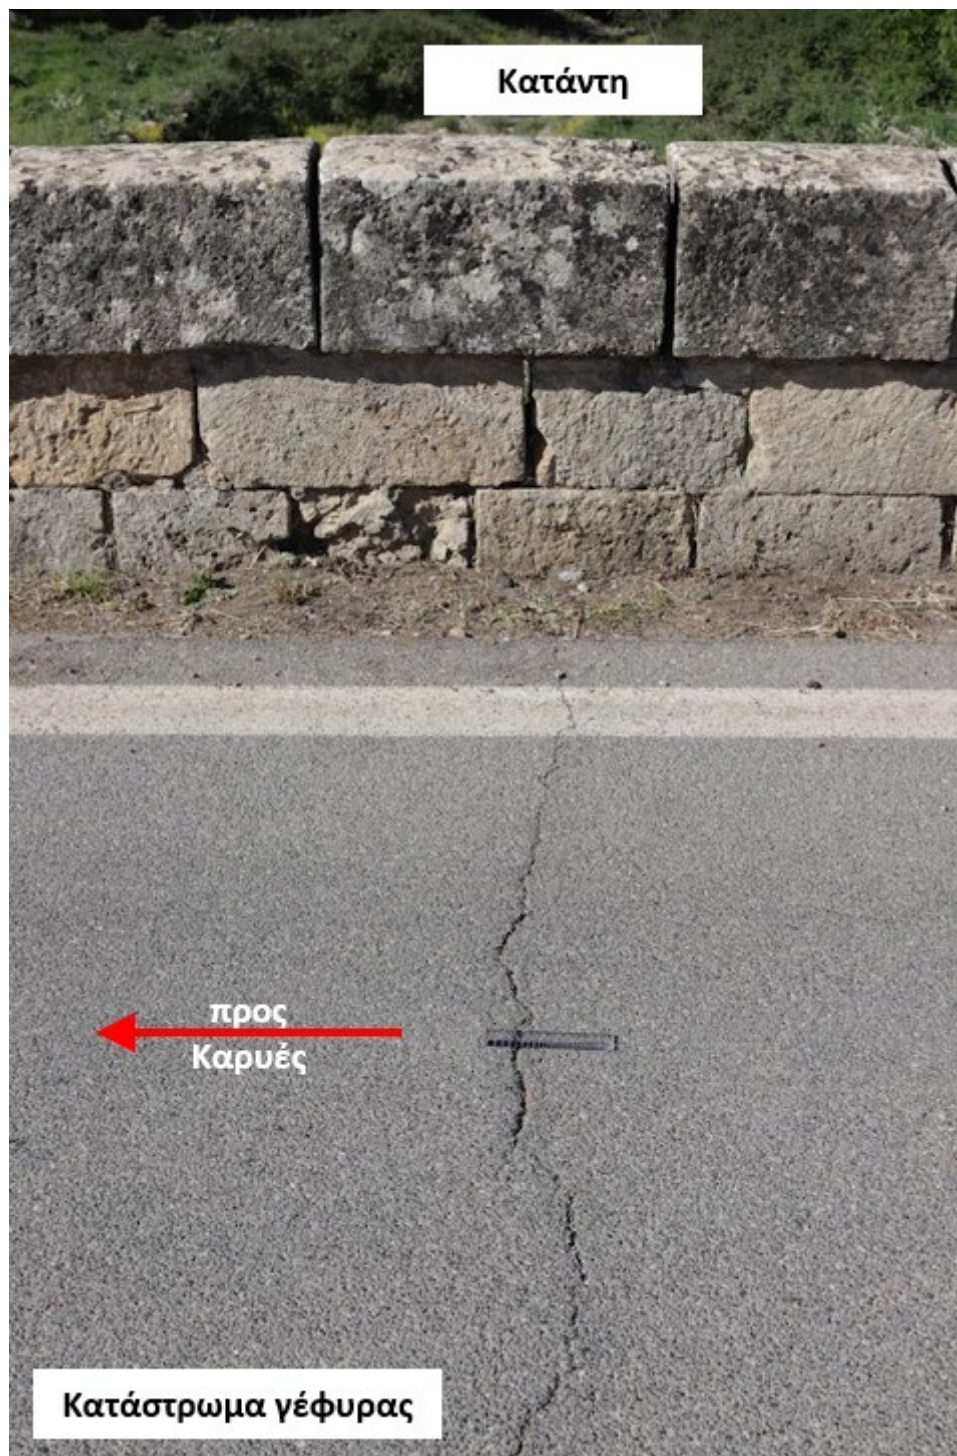
**Εικόνα 35 :** Εγκάρσια ρωγμή επί του καταστρώματος (λεπτομέρεια).

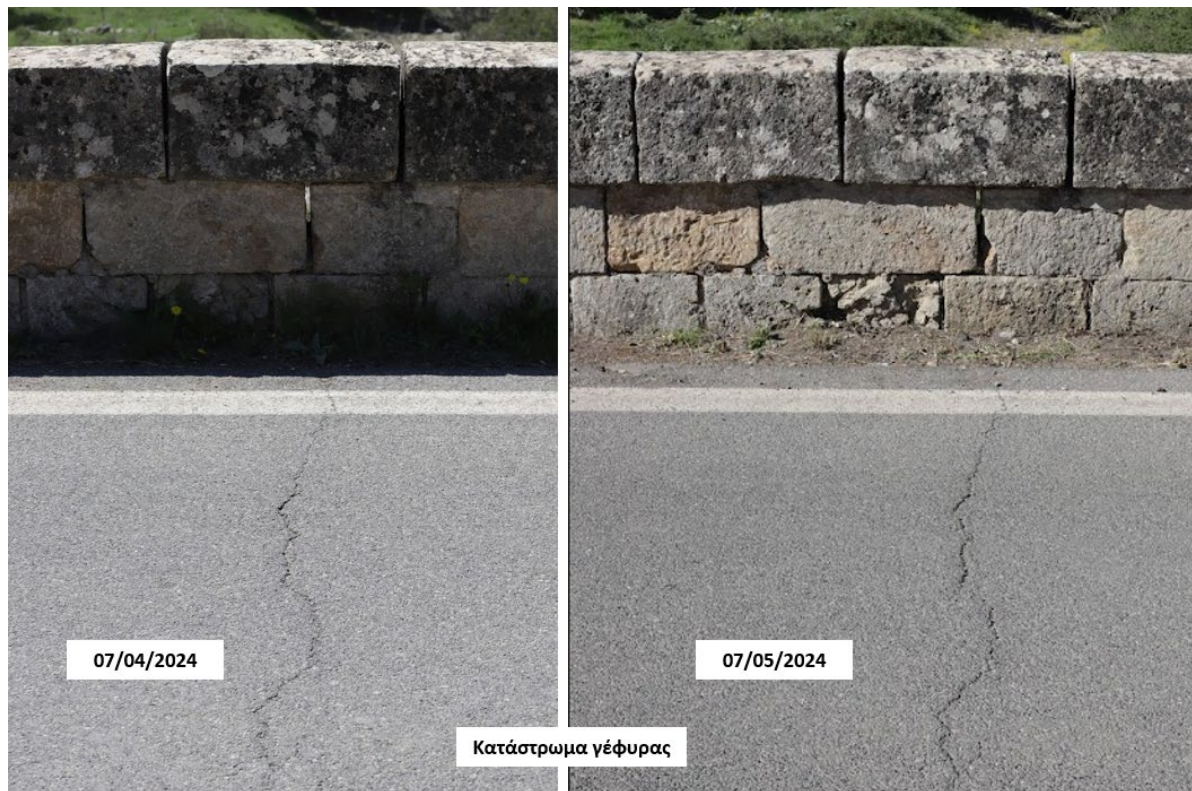
**Εικόνα 36 :** Εξέλιξη εγκάρσιας ρωγμής επί του καταστρώματος (λεπτομέρεια).

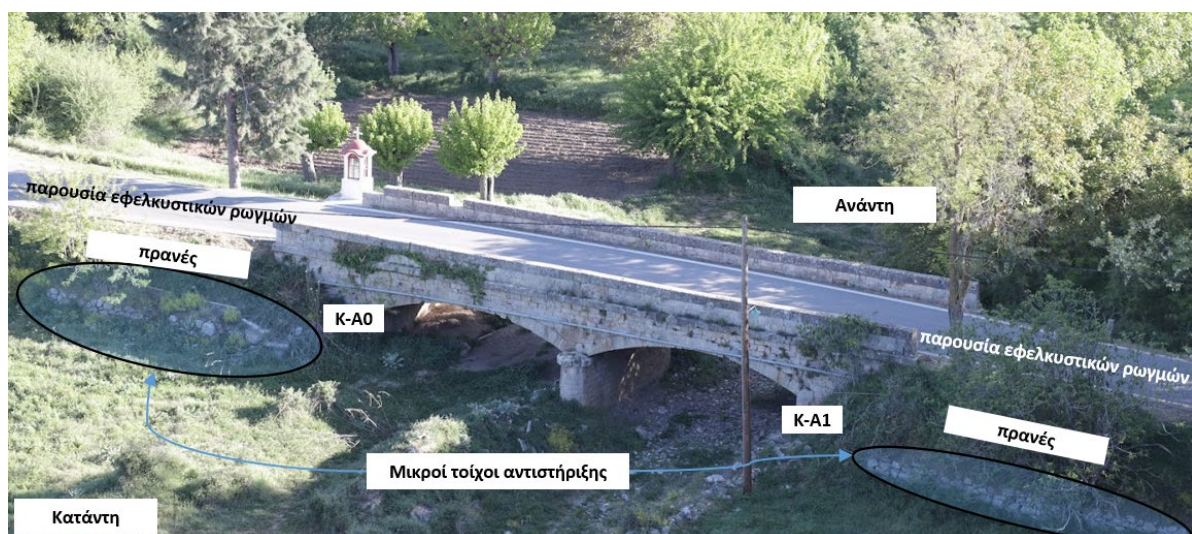
Εντοπίζονται διαμήκειες ρωγμές, μήκους περίπου 40m εκατέρωθεν της γέφυρας, επί του καταστρώματος της οδού στην πρόσβαση στα ακρόβαθρα K-A0 και K-A1 αντίστοιχα. Πρόκειται για κατακόρυφες εφελκυστικές ρωγμές στην κορυφή των κατάντη πρανών και αποτελούν ενδείξεις σχηματισμού μηχανισμού κυκλικής αστοχίας αυτών. Το πραγματικό βάθος στο οποίο αναπτύσσονται επηρεάζεται από τη στήριξη που παρέχεται από τους μικρούς τοίχους αντιστήριξης από λιθοδομή που βρίσκονται στη βάση των πρανών.

**Εικόνα 37 :** Ζώνη εφελκυστικών ρωγμών.

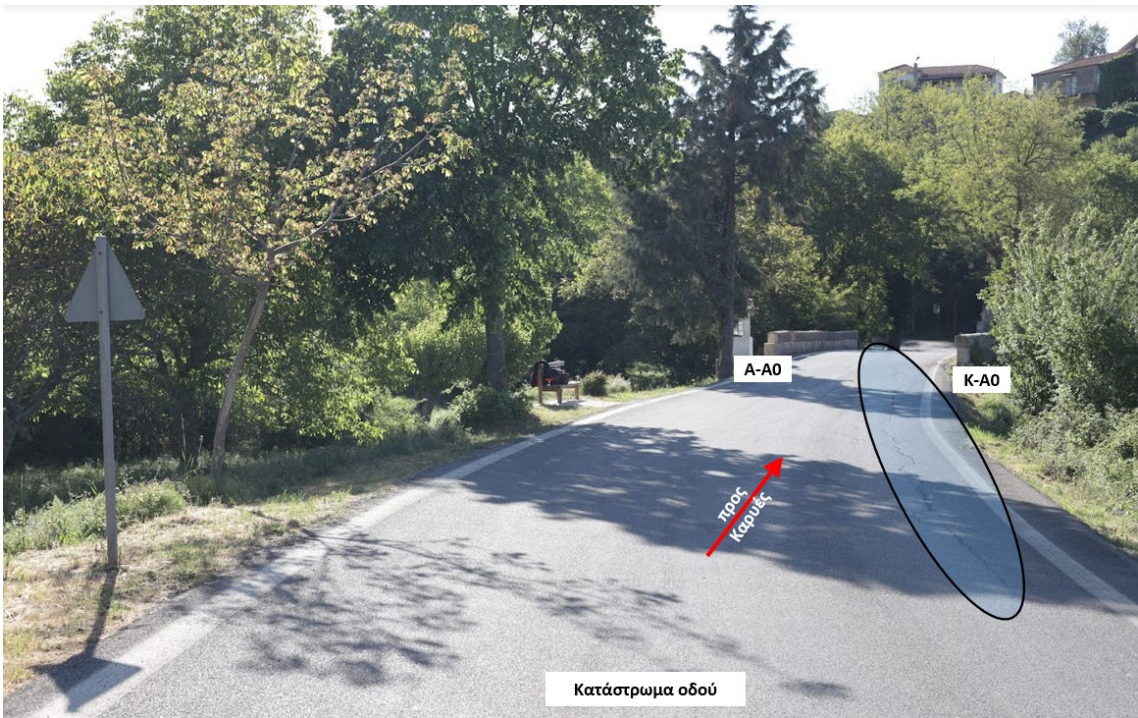
**Εικόνα 38 :** Διαμήκειες ρωγμές επί του οδοστρώματος (πρόσβαση στο ακρόβαθρο Α0).

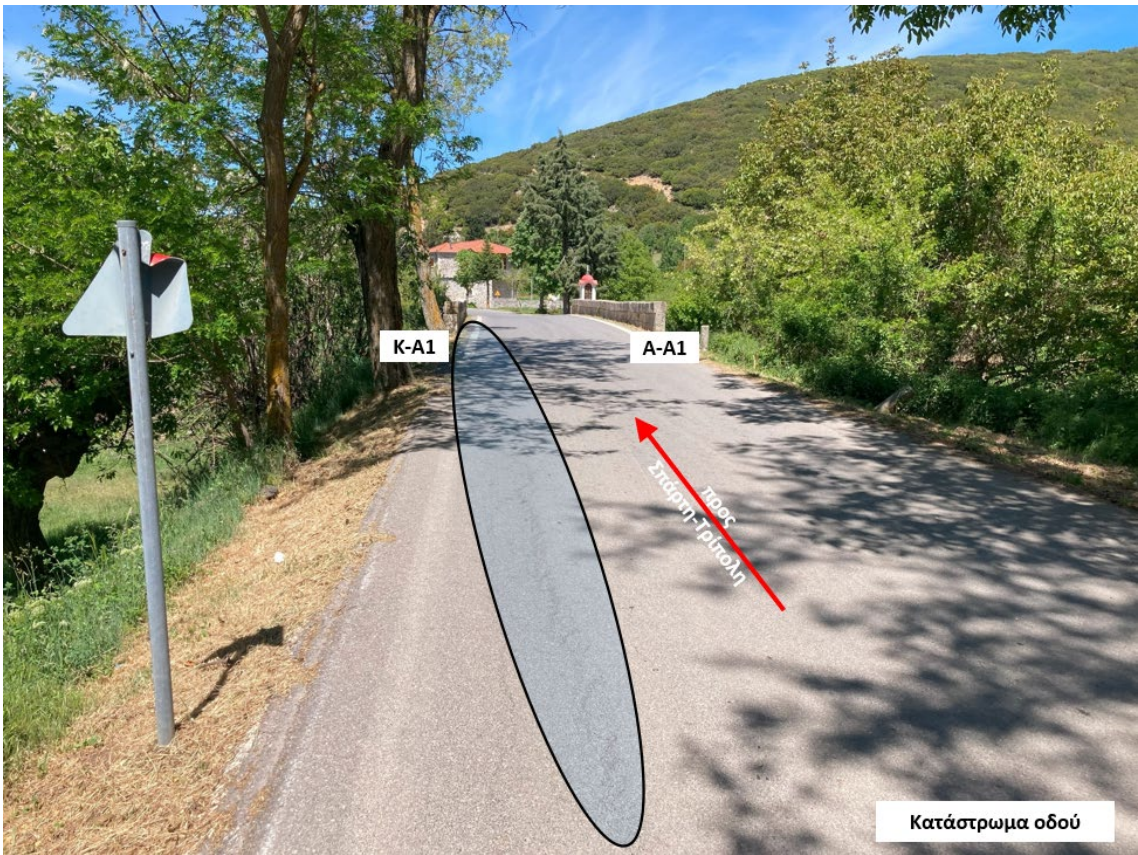
**Εικόνα 39 :** Διαμήκειες ρωγμές επί του οδοστρώματος (πρόσβαση στο ακρόβαθρο Α1).

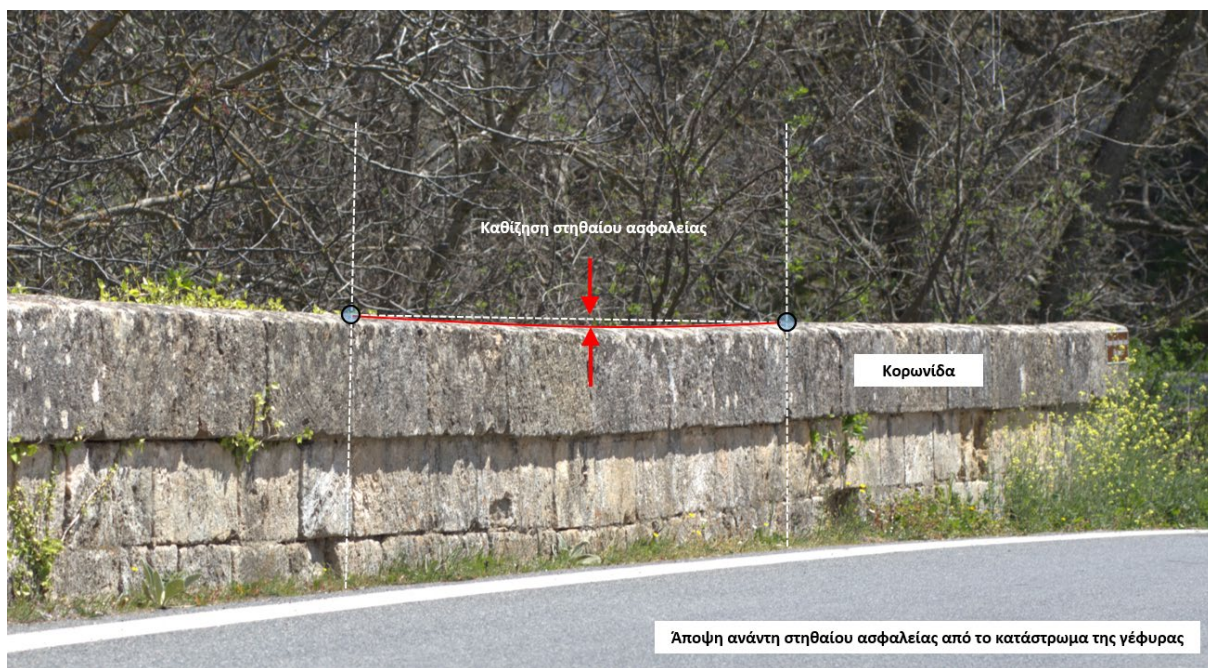
Εντοπίζεται πρόβλημα ευθυγραμμίας των στηθαίων ασφαλείας στην περιοχή υπεράνω της κλείδας του τόξου Α τόσο ανάντη όσο και κατάντη. Πρόκειται για καθίζηση η οποία έχει ως πιθανότερο αίτιο τη μετακίνηση των βάθρων (βλ. Εικόνες 40 & 41).

**Εικόνα 40 :** Καθίζηση του (ανάντη) στηθαίου ασφαλείας.

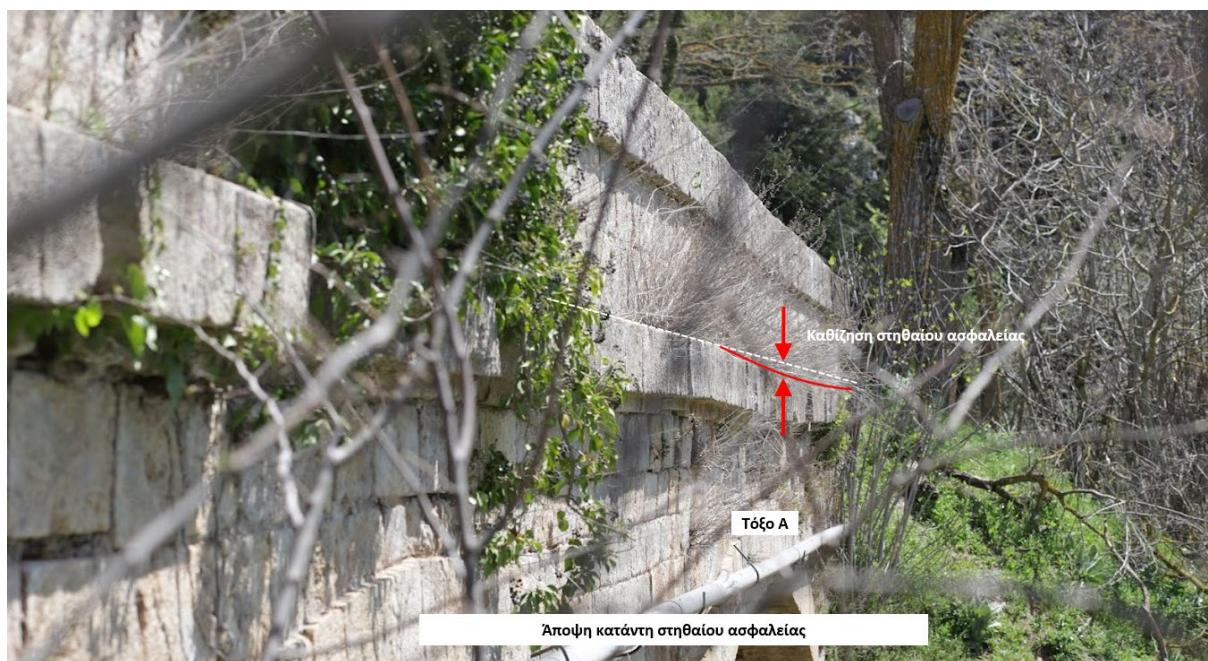
**Εικόνα 41 :** Καθίζηση του (κατάντη) στηθαίου ασφαλείας.

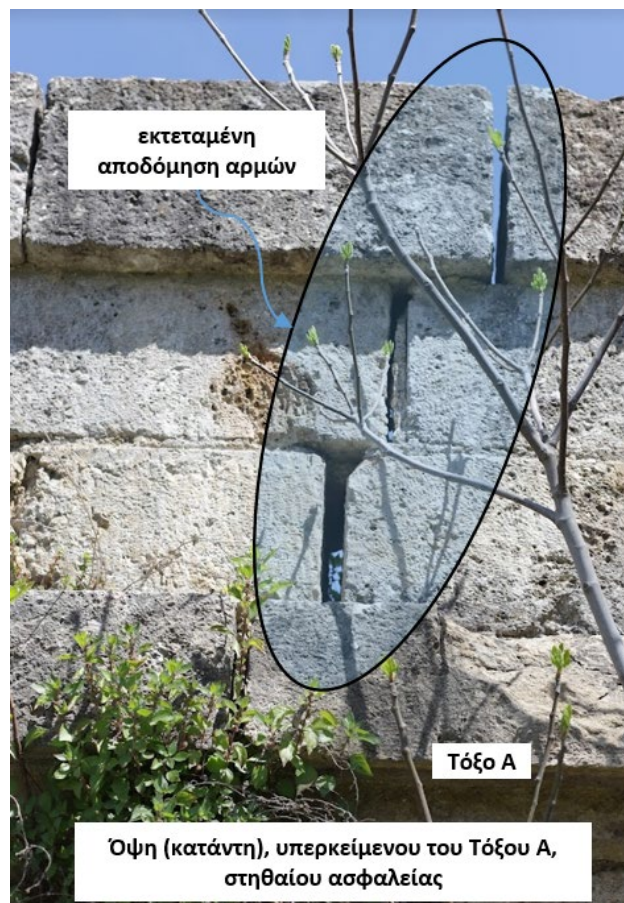
Η εκτεταμένη αποδόμηση αρμών η οποία παρατηρείται στο στηθαίο ασφαλείας πάνω από την κορυφή του τόξου Α είναι μία σαφής ένδειξη μετακίνησης των βάθρων. Τοπικές αποκολλήσεις, μετατοπίσεις και φθορές λίθων παρουσιάζονται σε όλο το μήκος των στηθαίων ασφαλείας (βλ. Εικόνες 42 & 43).

**Εικόνα 42 :** Αποδόμηση αρμών στηθαίων ασφαλείας.

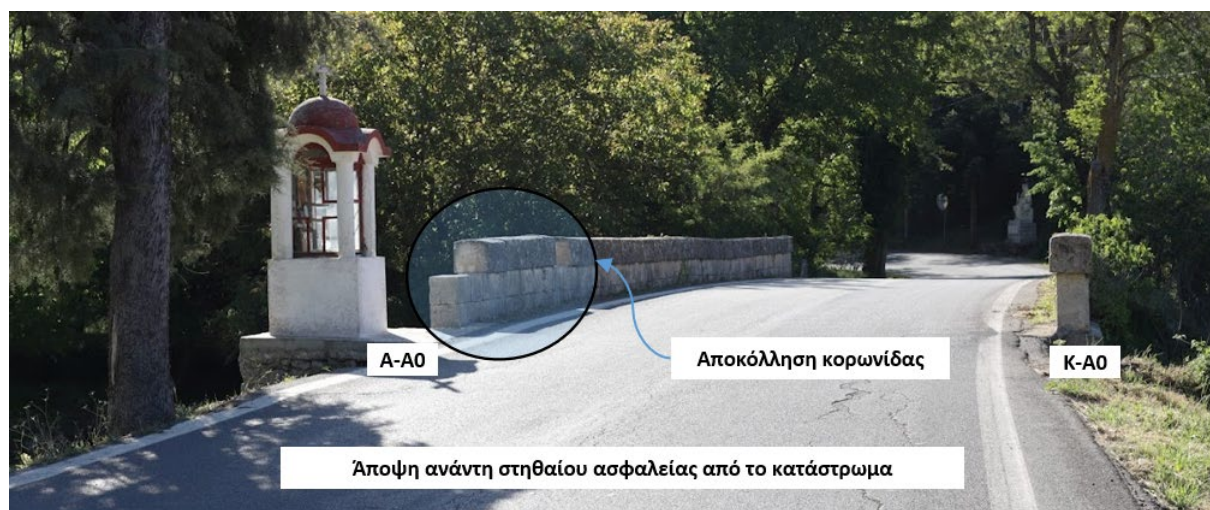
**Εικόνα 43 :** Αποκολλήσεις λίθων του (ανάντη) στηθαίου ασφαλείας.

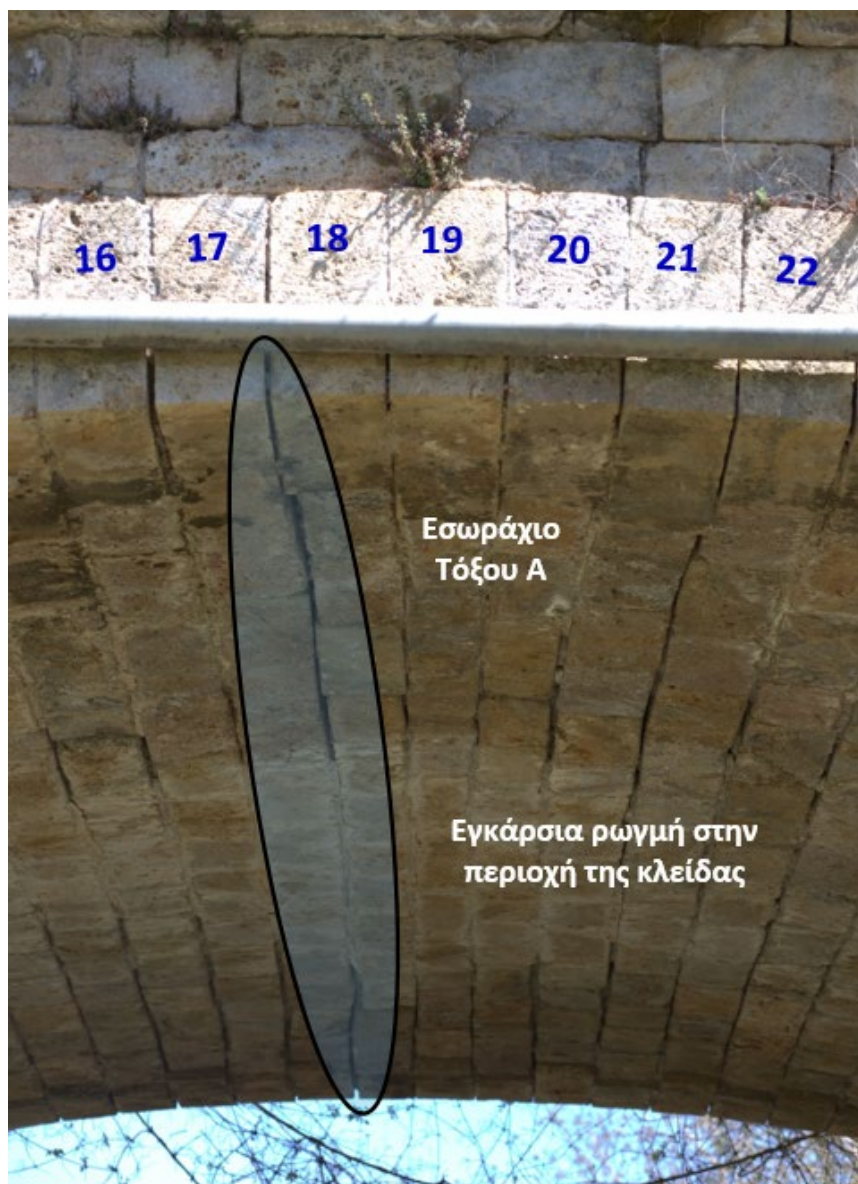
Οι λίθινες αυτές γέφυρες έχουν ως πιθανότερη μορφή αστοχίας το «άνοιγμα» ή το «κλείσιμο» των βάθρων τους. Παρατηρήθηκε σημαντική εγκάρσια ρωγμή στην περιοχή της κλείδας η οποία υποδηλώνει μετακίνηση ή παραμόρφωση. Σε συνδυασμό με τις παρατηρηθείσες ρωγμές επί του καταστρώματος, οι ενδείξεις υποδηλώνουν μετακίνηση των ακροβάθρων προς τα έξω.

**Εικόνα 44 :** Εγκάρσια ρωγμή στην περιοχή της κλείδας (Τόξο Α).

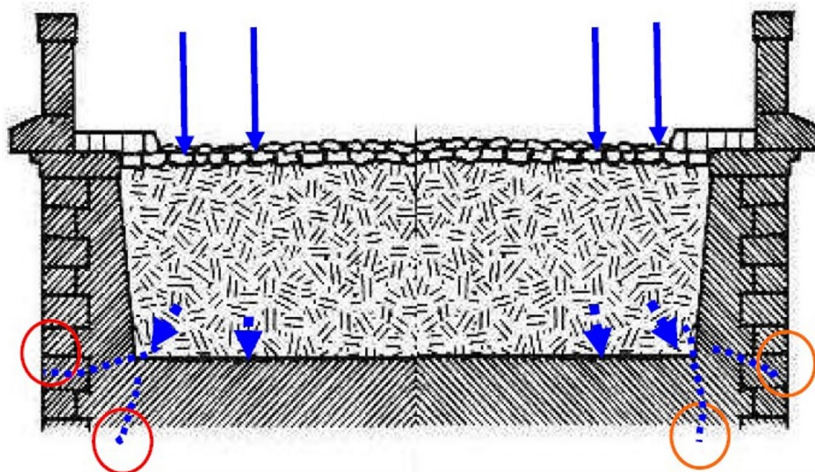
Επιπροσθέτως, η προβληματική απορροή των υδάτων λόγω της καταστροφής των αρμών οδηγεί σε είσοδο αυτών στο υλικό πληρώσεως με αποτέλεσμα να αυξάνει το νεκρό βάρος της γέφυρας αλλά και όταν με τις χαμηλές χειμερινές θερμοκρασίες το νερό αυτό παγώνει, διογκούμενο προκαλεί θραύσεις και ρωγμές.

**Εικόνα 51 :** Προβληματική απορροή υδάτων λόγω διάβρωσης των αρμών.

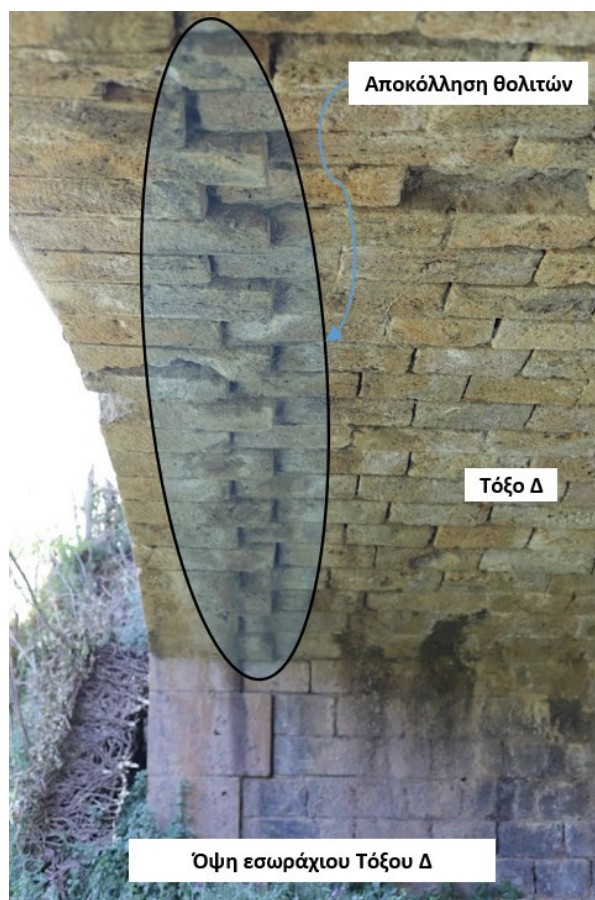
Παρατηρούνται ακόμη αποκολλήσεις θολιτών από τα τύμπανα λόγω υπερβολικής φόρτισης και κακής απορροής των υδάτων (βλ. Εικόνες 50-52). Τα φορτία στα οποία εκτίθεται η γέφυρα σήμερα απέχουν κατά πολύ από αυτά για τα οποία διαστασιολογήθηκε με αποτέλεσμα το εδαφικό υλικό πληρώσεως να αναπτύσσει σημαντικές ωθήσεις γαιών επί των τυμπάνων.

**Εικόνα 52 :** Αποκόλληση θολιτών εσωραχίου τόξου Δ.

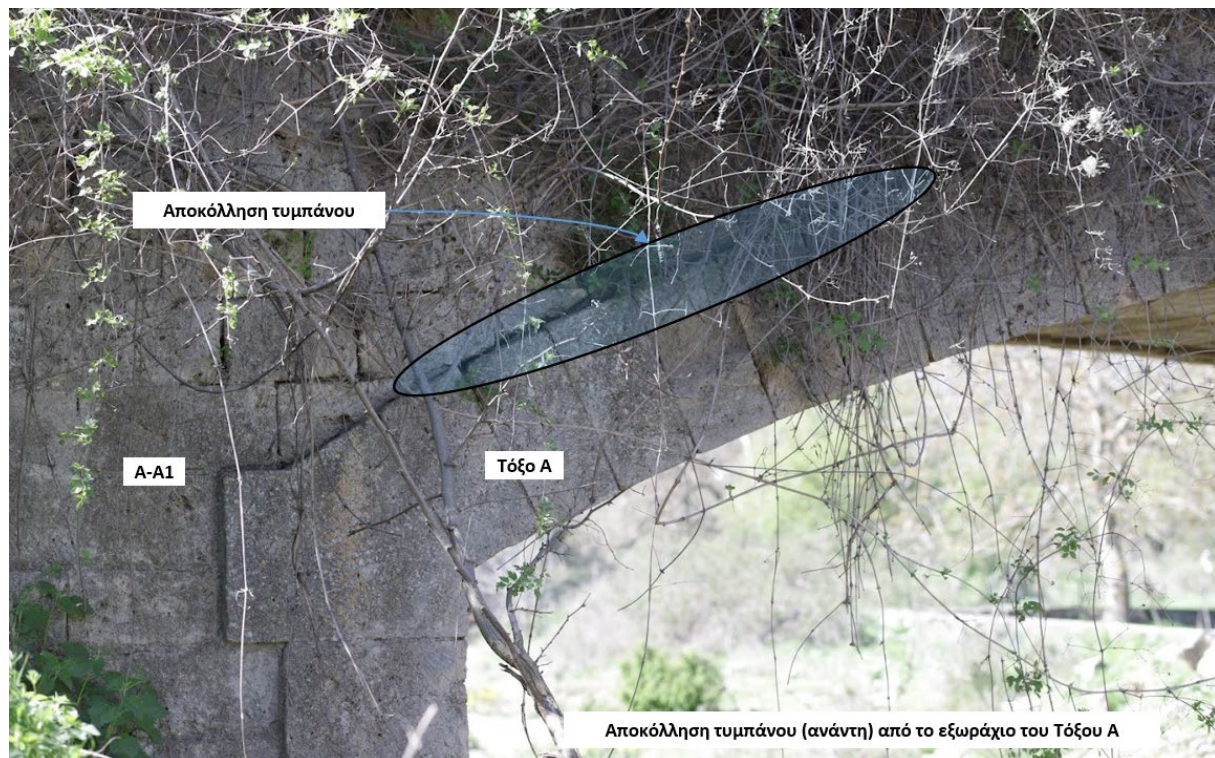
Παρατηρείται αποκόλληση τυμπάνου από το εξωράχιο του τόξου Α ανάντη της γέφυρας (βλ. Εικόνα 54).

**Εικόνα 54 :** Αποκόλληση τυμπάνου από το εξωράχιο του Τόξου Α (ανάντη).

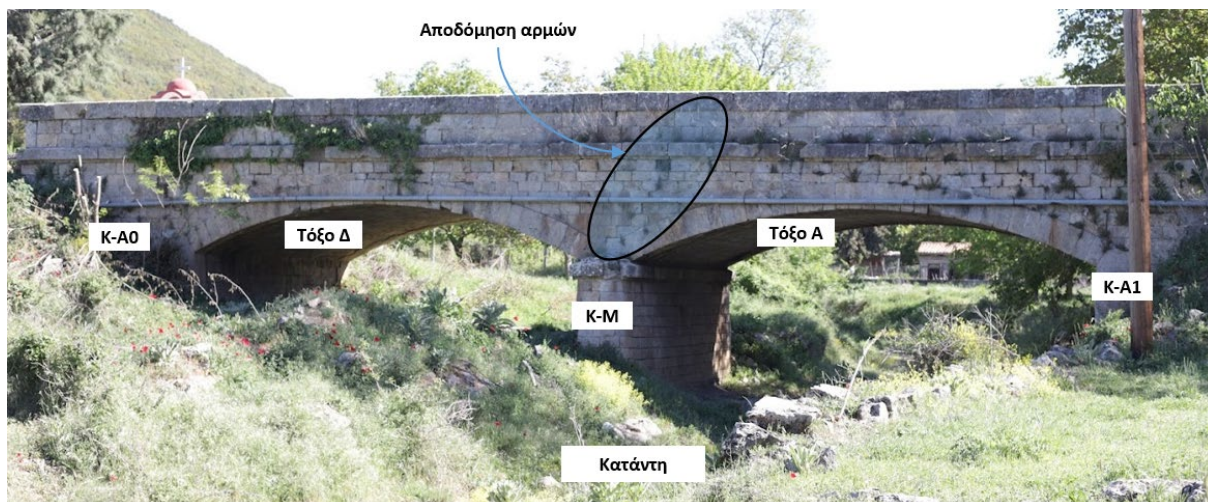
Το τύμπανο του μεσοβάθρου προς τη (κατάντη) μεριά του τόξου Α επίσης εμφανίζει, ενδεικτικής της μετακίνησης των βάθρων, αποδόμηση αρμών (βλ. Εικόνα 55).

**Εικόνα 55 :** Αποδόμηση αρμών (κατάντη) τυμπάνου μεσοβάθρου.

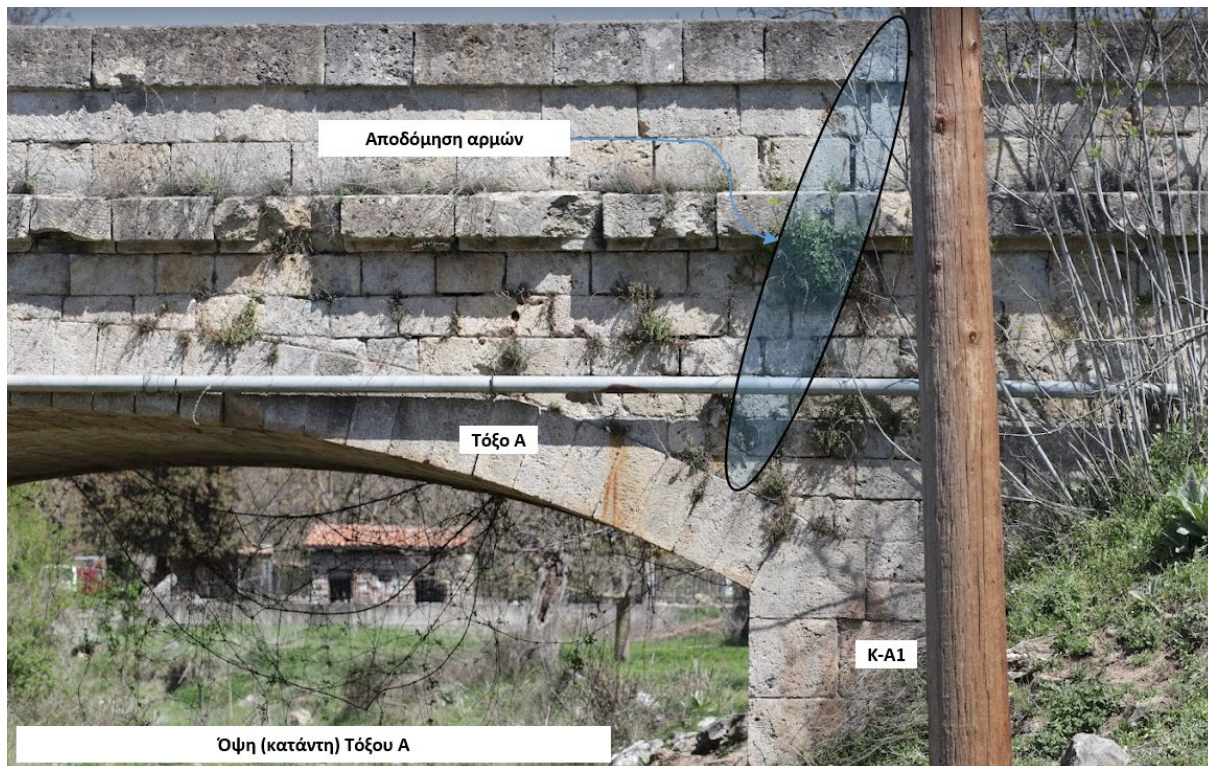
Εντοπίζονται εκτεταμένες αποδομήσεις αρμών στη θέση των ορίων της αψίδας οι οποίες εκτείνονται ως την κορωνίδα και το στηθαίο και είναι ενδεικτικές της μετακίνησης του ακροβάθρου Α1 (βλ. Εικόνα 56). Εντούτοις δεν παρατηρείται εκτροπή από την κατακόρυφο, κύρτωση ή μετάθεση όλου του τυμπάνου.

**Εικόνα 56 :** Αποδόμηση αρμών (κατάντη) τυμπάνου Τόξου Α.

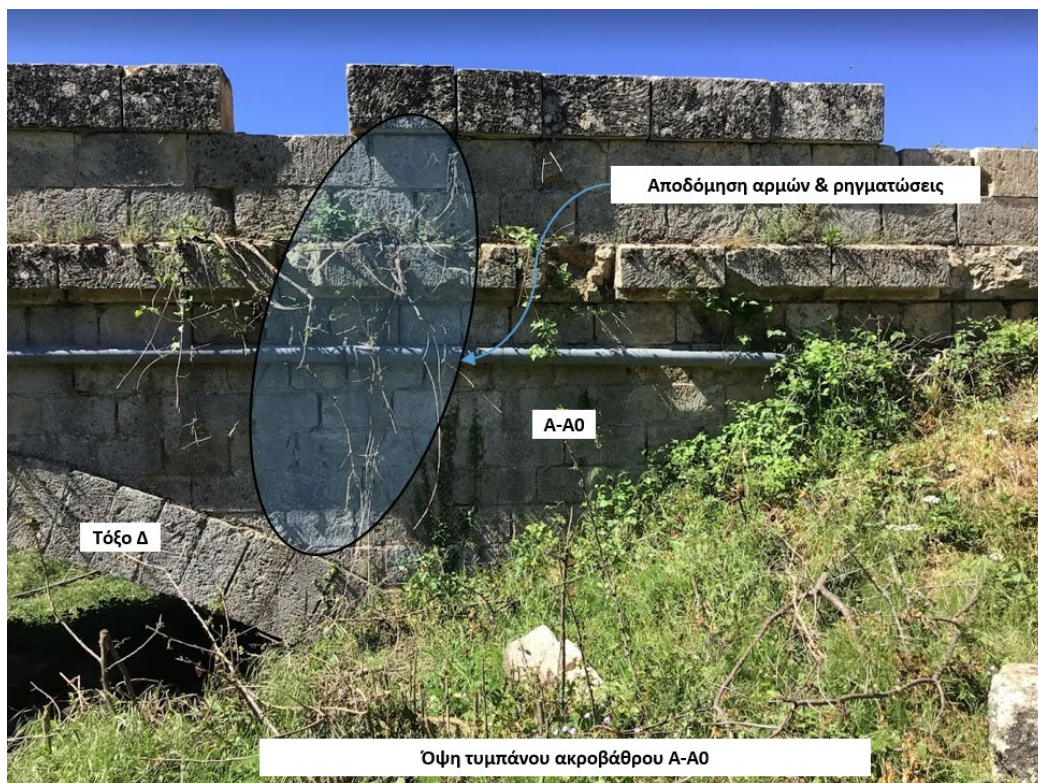
Ο πιθανός μηχανισμός αστοχίας παρουσιάζεται με τη διάδοση των ρωγμών δια μέσου των τοιχοσωμάτων (βλ. Εικόνες 57 & 58).

**Εικόνα 57 :** Αποδόμηση αρμών & ρηγματώσεις (ανάντη) τυμπάνου Τόξου Δ.

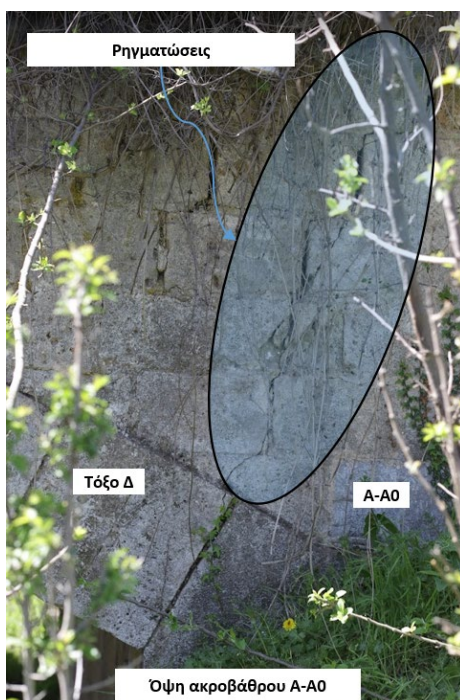
**Εικόνα 58 :** Ρηγματώσεις (ανάντη) τυμπάνου Τόξου Δ.

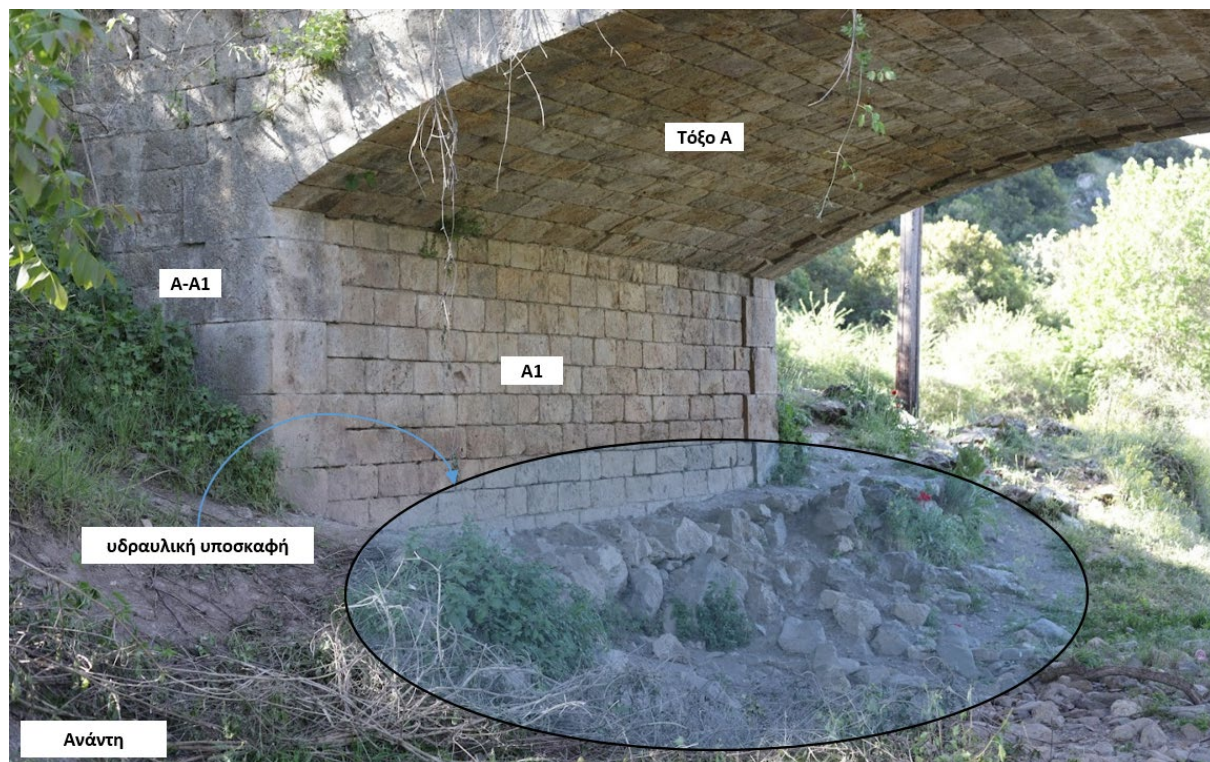
**Εικόνα 60 :** Άποψη (ανάντη) του ακροβάθρου Α1.

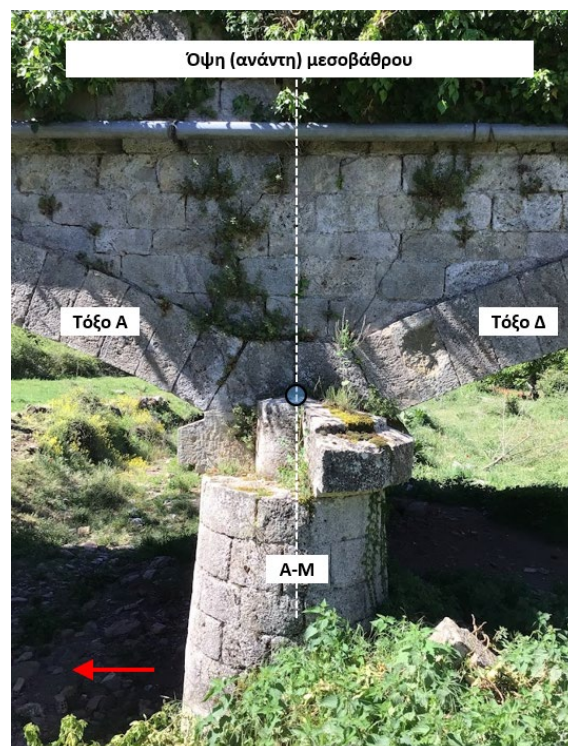
**Εικόνα 62 :** Όψη (ανάντη) στροφικής μετακίνησης μεσοβάθρου.

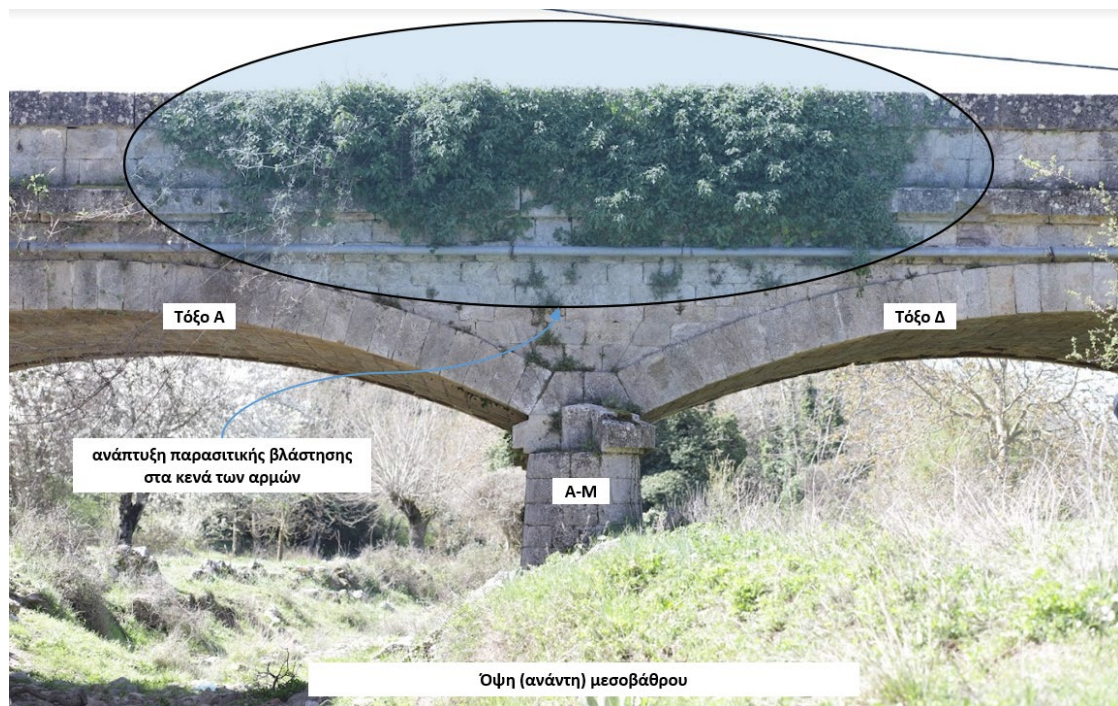
**Εικόνα 63 :** Παρασιτική βλάστηση (Όψη μεσοβάθρου A-M).

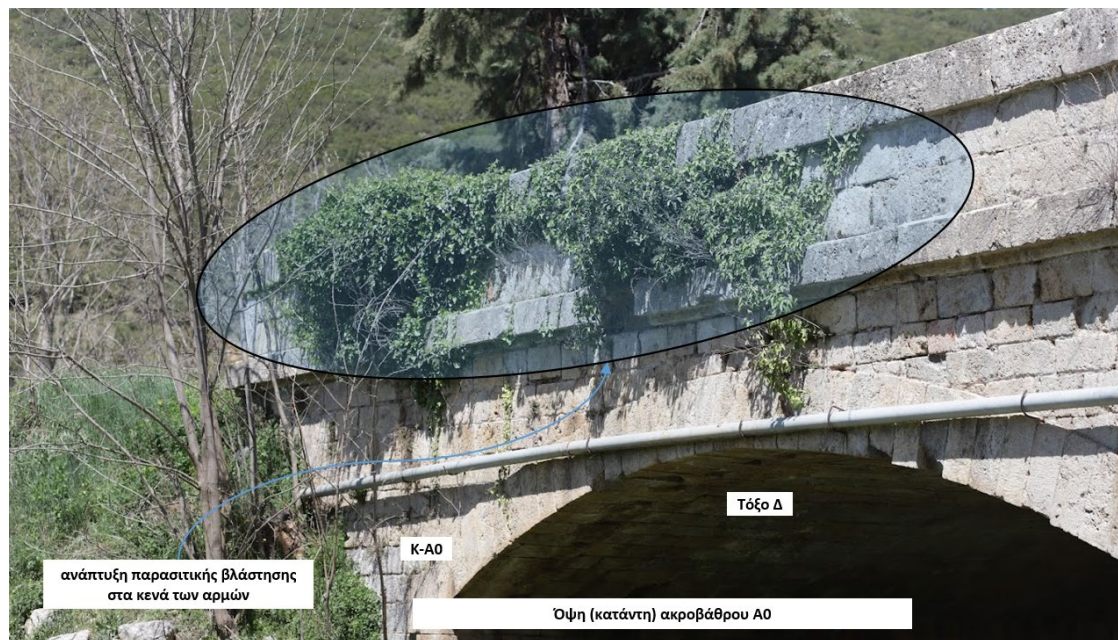
**Εικόνα 64 :** Παρασιτική βλάστηση (Όψη ακροβάθρου K-A0).

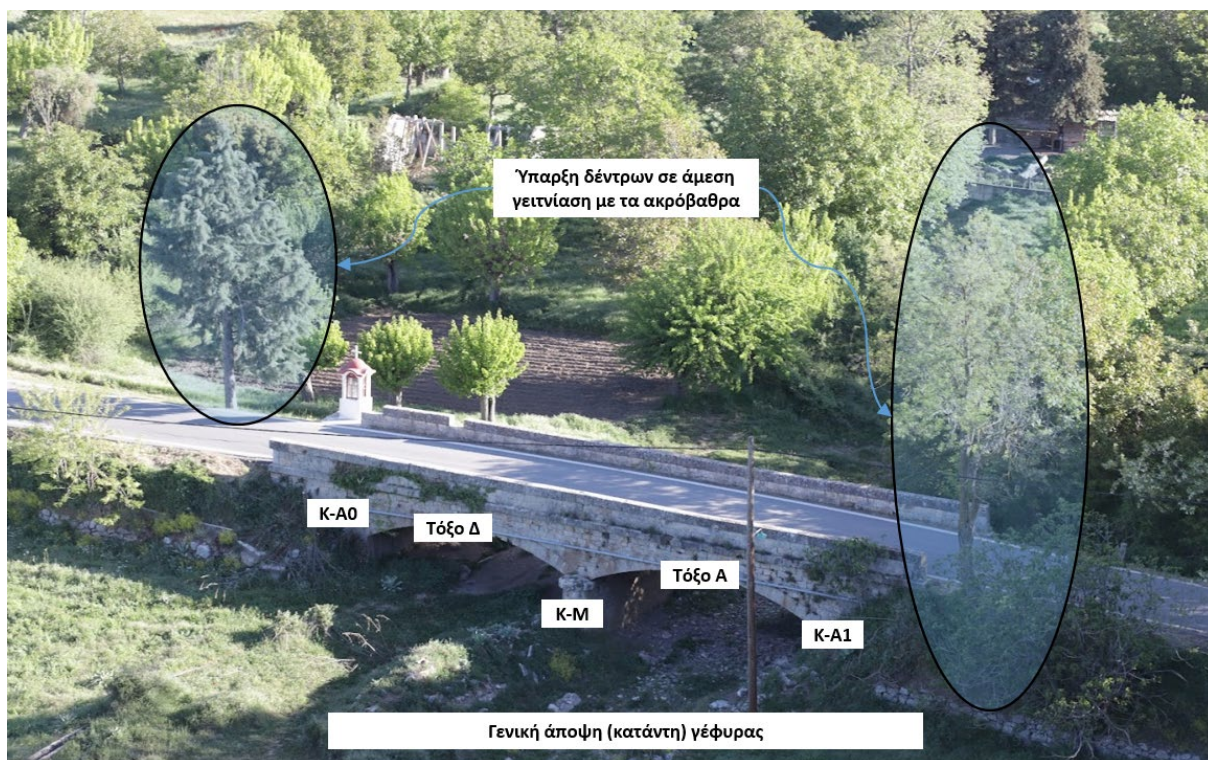
Πιθανολογείται διάβρωση της θεμελίωσης από τις ρίζες των θάμνων και των δένδρων γύρω αλλά και εντός της γέφυρας. Μεμονωμένα δέντρα (βλ. Εικόνα 65) τα οποία απέχουν απόσταση μικρότερη από το ύψος τους, μπορούν να επιφέρουν μεγάλες μετακινήσεις στο έδαφος κάτω από την κατασκευή.

**Εικόνα 65 :** Δέντρα σε άμεση γειτνίαση με τα ακρόβαθρα.
