# Λίθινη Τοξωτή Γέφυρα Καρυών Λακωνίας

Έκθεση Οπτικής Επιθεώρησης

**ΑΠΟΚΑΤΑΣΤΑΣΗ & ΑΝΑΔΕΙΞΗ**  
**ΛΙΘΙΝΗΣ ΤΟΞΩΤΗΣ ΓΕΦΥΡΑΣ ΚΑΡΥΩΝ ΛΑΚΩΝΙΑΣ**

**ΠΡΟΚΑΤΑΡΚΤΙΚΗ ΑΠΟΤΙΜΗΣΗ ΒΛΑΒΩΝ**  
**ΕΚΘΕΣΗ ΟΠΤΙΚΗΣ ΕΠΙΘΕΩΡΗΣΗΣ**

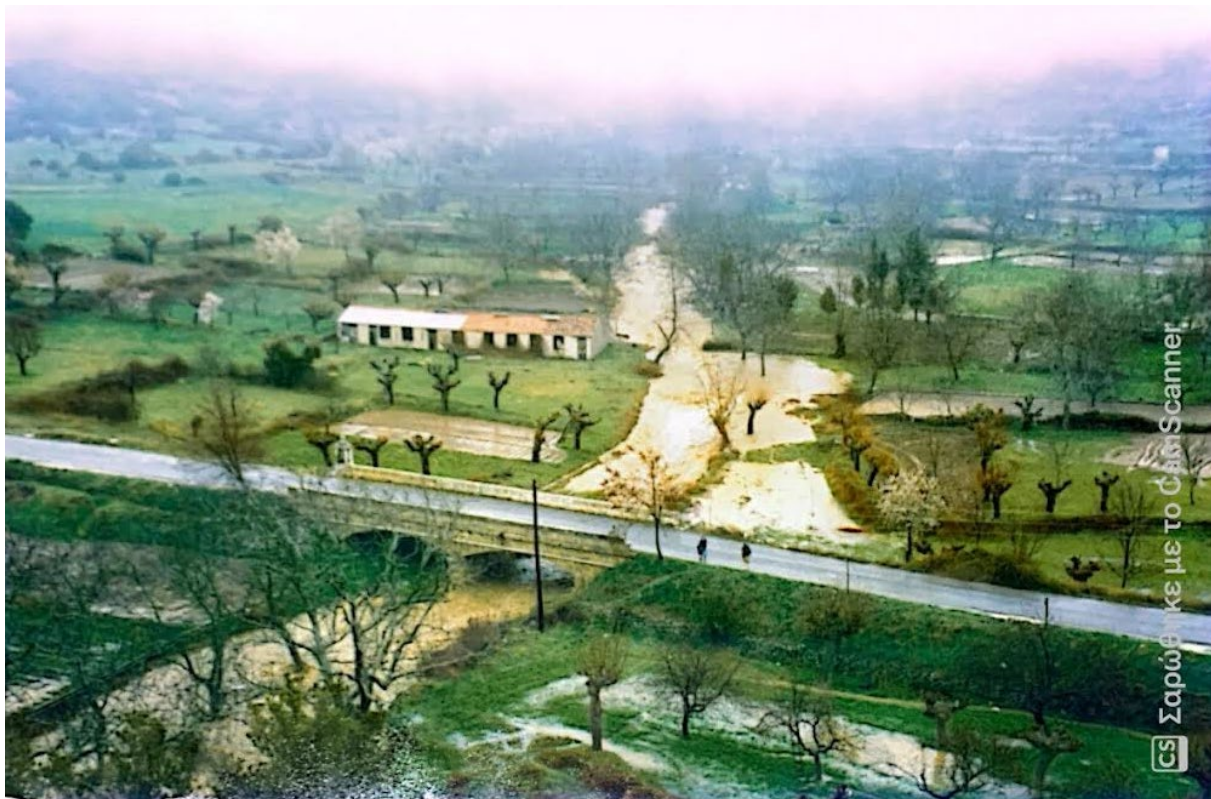
**Εικόνα 27 :** Έγχρωμη φωτογραφία (περί τα 1989) πλημμυρικής κοίτης.

Εντοπίσθηκε, τέλος, έγχρωμη φωτογραφία της γέφυρας (βλ. Εικόνα 27) με πλημμυρική κοίτη ύστερα από ραγδαία βροχόπτωση.

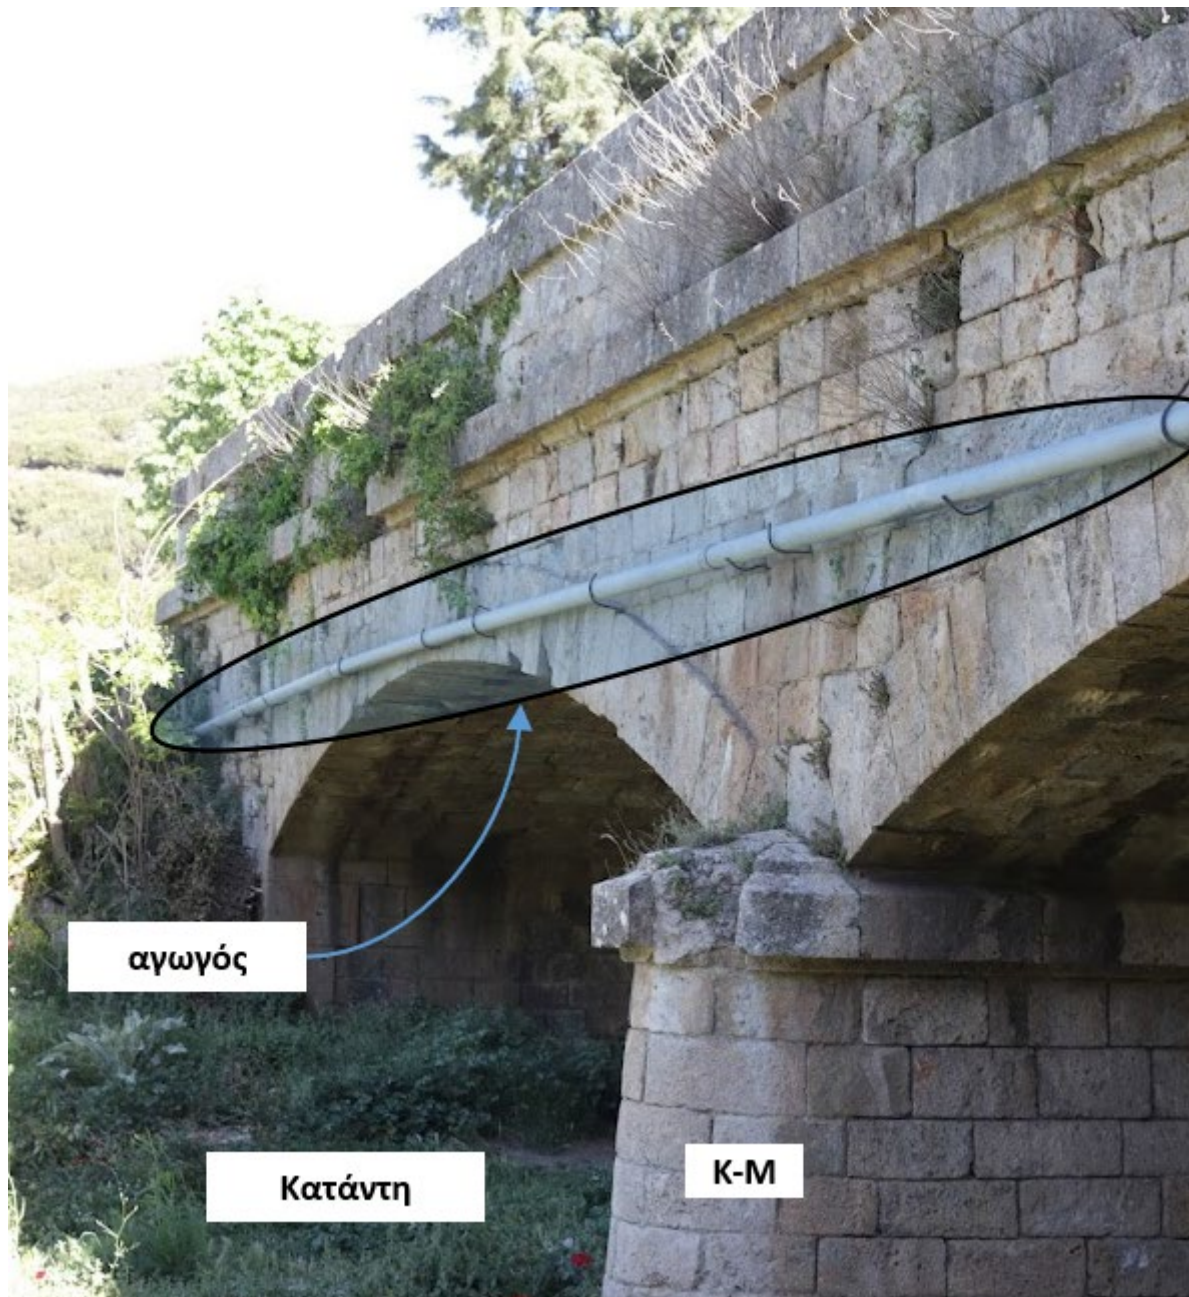
**Εικόνα 28 :** Αγωγός επί της γέφυρας.

Δεν υπάρχουν ενδείξεις για επεμβάσεις μεταγενέστερες της αρχικής κατασκευής της γέφυρας. Μόνη προσθήκη μη δομικού χαρακτήρα είναι η διέλευση δύο (2) μεταλλικών αγωγών ύδρευσης εκατέρωθεν της γέφυρας οι οποίοι ενσωματώθηκαν πρόχειρα μέσω έμπηξης μεταλλικών ράβδων στους αρμούς τόσο των τυμπάνων όσο και των θολιτών.

Η μεταγενέστερη αυτή προσθήκη προσδίδει κακό αισθητικό αποτέλεσμα που αλλοιώνει τη γενική εικόνα της γέφυρας δεδομένου ότι αυτή έγινε με ασαφή κριτήρια δίχως κανένα σεβασμό στην αρχιτεκτονική και την αισθητική της.

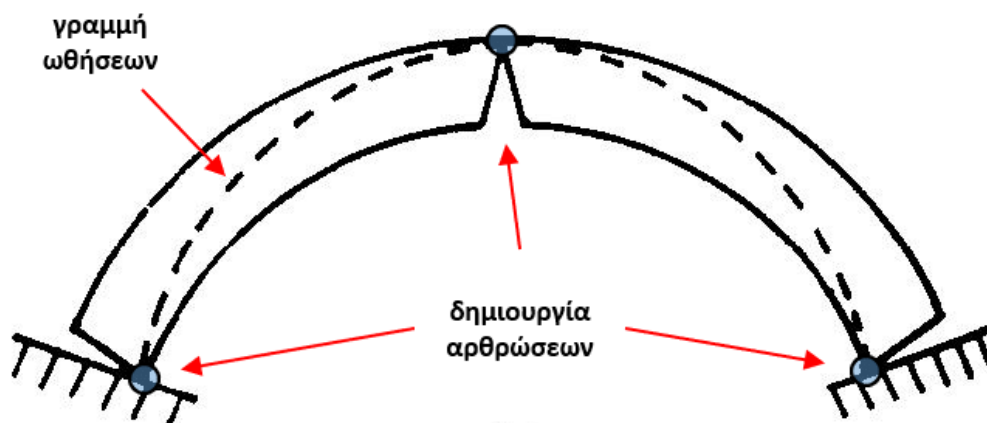
**Εικόνα 45 :** Ευσταθής κατάσταση ρηγματωμένου τόξου.

Σε αψίδες με μικρό βέλος όπως της συγκεκριμένης γέφυρας, ο αναμενόμενος τρόπος εκδήλωσης προβλήματος στατικής ευστάθειας είναι η αστοχία μόνο της κλείδας αφού μόνο στην κορυφή η γραμμή ωθήσεων απομακρύνεται από τη μέση γραμμή (βλ. Εικόνα 45). Μπορεί να θεωρηθεί ότι η αψίδα στηρίζεται αρθρωτά λόγω έστω και ελάχιστης μετακίνησης των φορέων που τη στηρίζουν οπότε η γραμμή ωθήσεων που αντιστοιχεί στο μέγιστο δυνατό βέλος είναι αυτή του σχήματος και μπορεί να υπολογιστεί εύκολα αφού το τριαρθρωτό τόξο στο οποίο έχει μεταπέσει η αψίδα είναι ένας ισοστατικός φορέας. Επίσης μπορεί να γίνει η θεώρηση ότι η οριζόντια συνιστώσα έχει την ελάχιστη τιμή της οπότε η γραμμή ωθήσεων έχει την μορφή του σχήματος δηλαδή έχει το μέγιστο δυνατό βέλος διερχόμενη από το εξωράχιο στην κορυφή της και η αψίδα ρηγματώνεται στις τρεις θέσεις που σημειώνονται στο σχήμα αλλά λειτουργούσα ως τριαρθρωτό τόξο παραμένει σε ισορροπία.

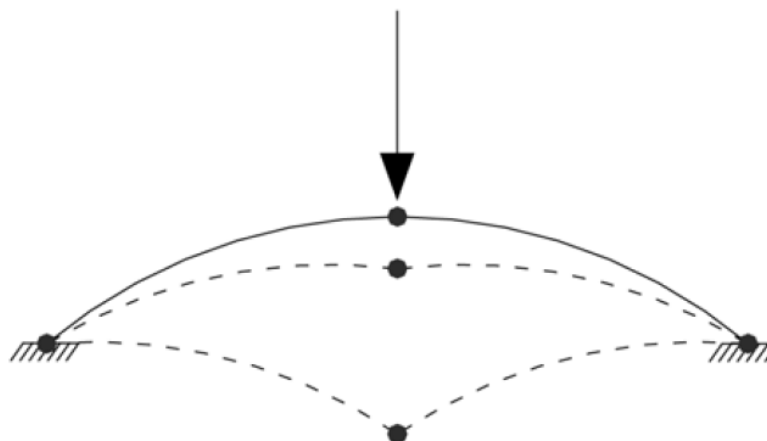
**Εικόνα 46 :** Μηχανισμός αστοχίας ιδιαίτερα καταβιβασμένου τόξου (snap-through).

Παρόλο λοιπόν που το τόξο βρίσκεται σε κατάσταση τριαρθρωτού τόξου σε ισορροπία, ο μηχανισμός πιθανής αστοχίας [19] τύπου snap-through έχει ξεκάθαρα διαμορφωθεί (βλ. Εικόνα 46).

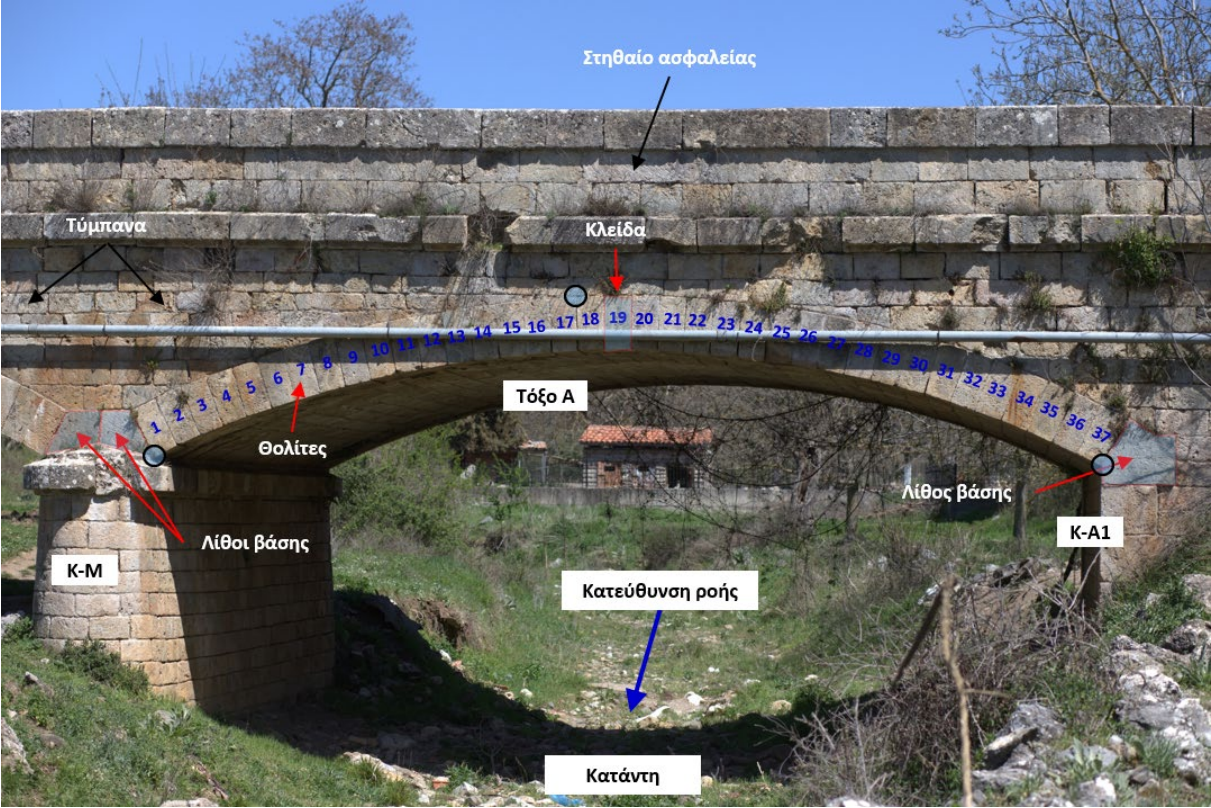
Εικόνα 47 : Σχηματισμός τριαρθρωτού τόξου.

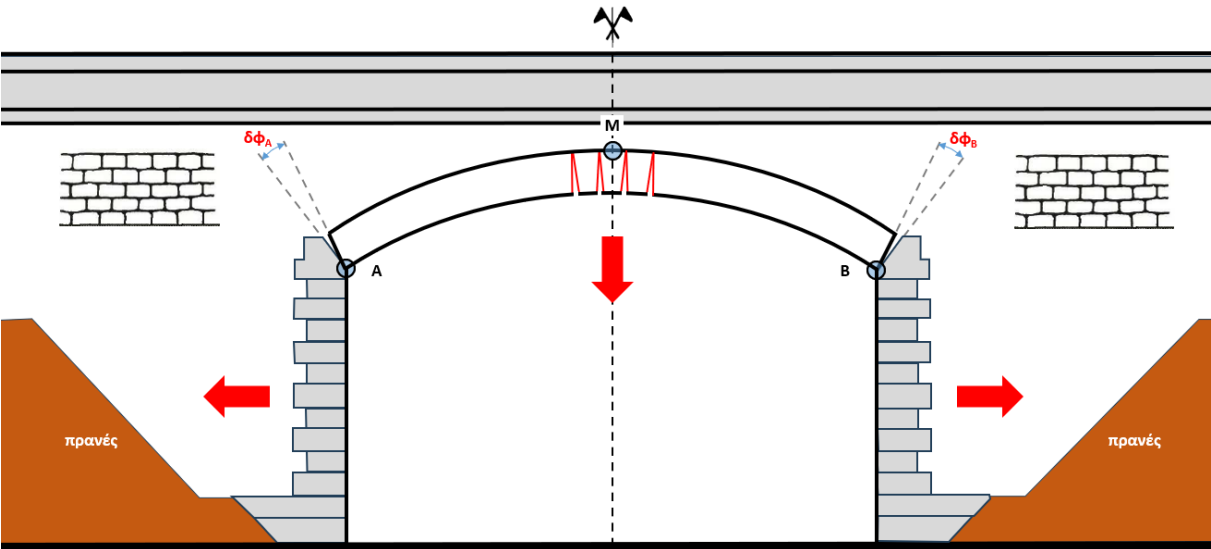
Εικόνα 48 : Δημιουργία πιθανού μηχανισμού αστοχίας.

Η παρατηρηθείσα στροφική μετακίνηση των βάθρων προϋποθέτει για την ανάπτυξη ενός μηχανισμού αστοχίας [21] παρόμοιο με αυτόν της Εικόνας 48.

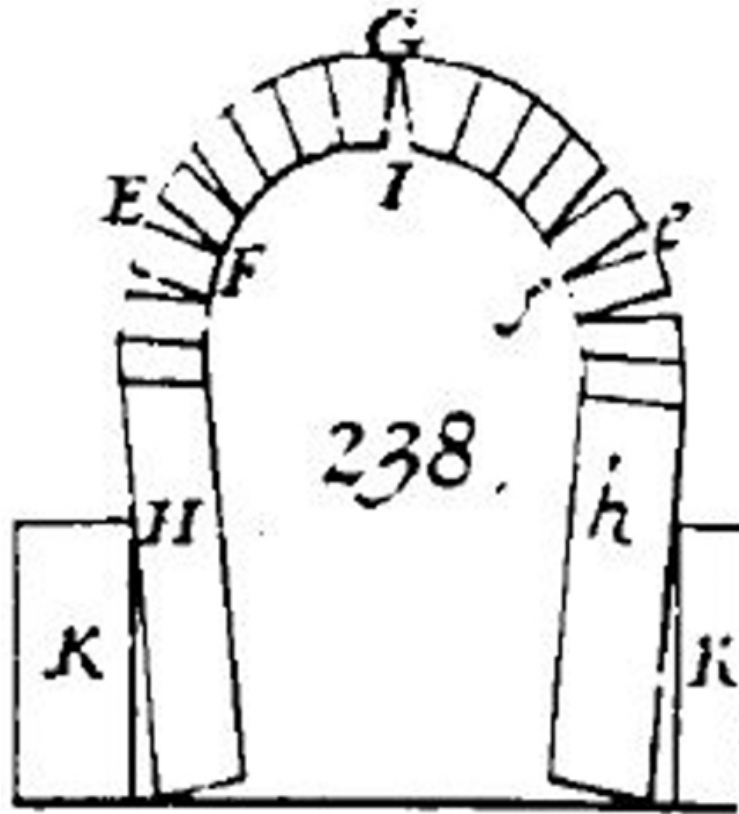
**Εικόνα 49 :** Δημιουργία πιθανού μηχανισμού αστοχίας (Frézier, 1739).

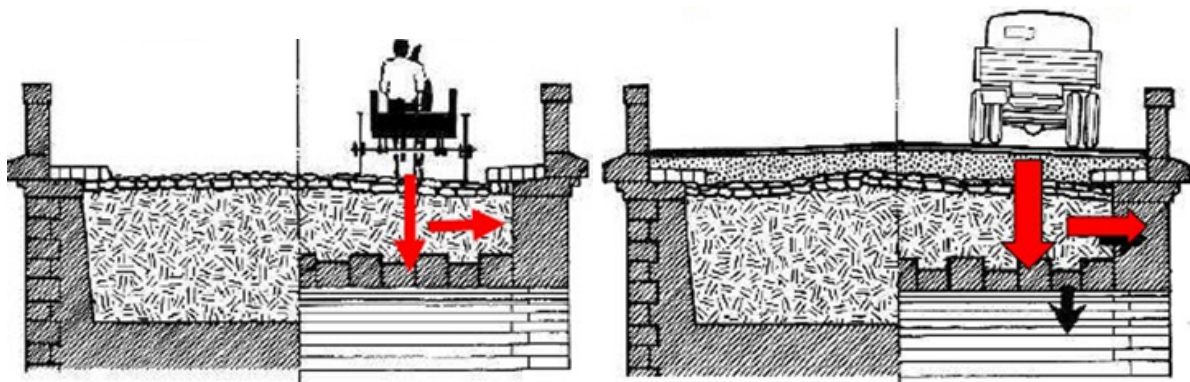
Παρατηρούνται ακόμη αποκολλήσεις θολιτών από τα τύμπανα λόγω υπερβολικής φόρτισης και κακής απορροής των υδάτων (βλ. Εικόνες 50-52). Τα φορτία στα οποία εκτίθεται η γέφυρα σήμερα απέχουν κατά πολύ από αυτά για τα οποία διαστασιολογήθηκε με αποτέλεσμα το εδαφικό υλικό πληρώσεως να αναπτύσσει σημαντικές ωθήσεις γαιών επί των τυμπάνων.

**Εικόνα 50 :** Επιρροή φορτίων γέφυρας στην αποκόλληση των τυμπάνων.

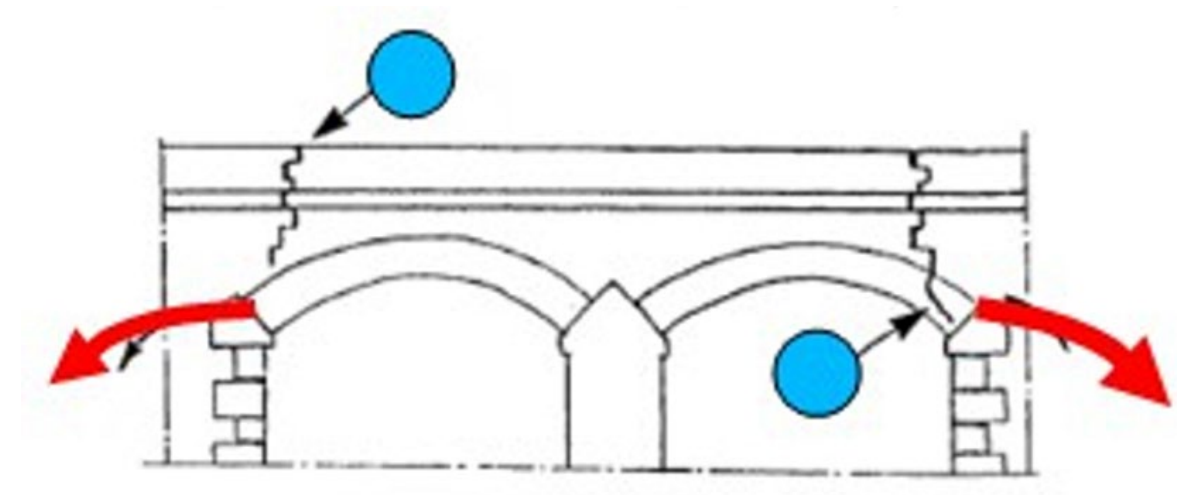
Οι φθορές επί των τυμπάνων επιβεβαιώνουν και αυτές τη μετακίνηση των βάθρων (βλ. Εικόνα 53).

**Εικόνα 53 :** Συσχετισμός ρηγματώσης τυμπάνων και μετακίνησης ακροβάθρων.

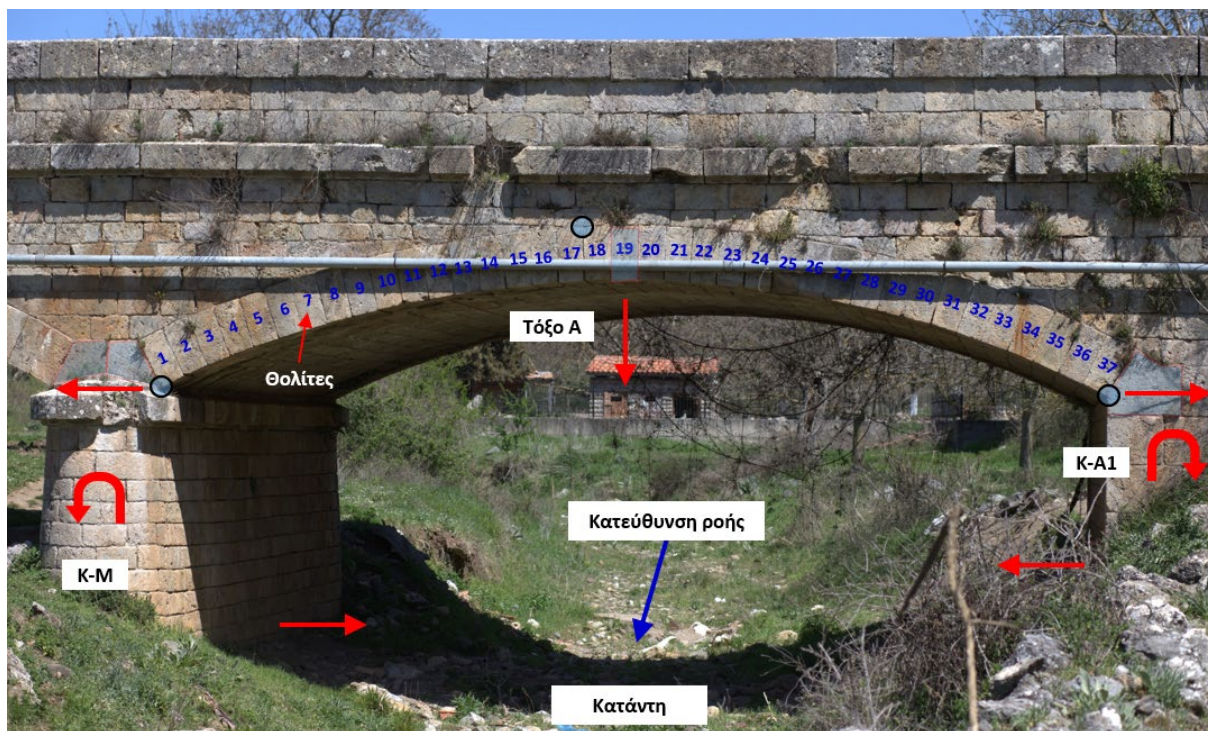
Σημειώνονται έντονες ενδείξεις στροφής των βάθρων ιδιαίτερα κάτω από το Τόξο Α (βλ. Εικόνα 59). Τόσο το ακρόβαθρο Α1 λόγω υδραυλικής υποσκαφής όσο και το μεσόβαθρο Μ λόγω της ανύψωσης της κοίτης προκαλούν στροφή η οποία με τη σειρά της προκαλεί ρηγματώσεις στο υπερκείμενο τόξο.

**Εικόνα 59 :** Σχηματική απεικόνιση στροφής βάθρων.

Στροφή παρουσιάζει και το ακρόβαθρο Α0 αν και δείχνει να είναι σε πολύ μικρότερο βαθμό από τα υπόλοιπα δύο βάθρα της γέφυρας.
